国住指第 1853 号

国土交通省住宅局建築指導課長

屋内プール等の大規模空間を持つ建築物の吊り天井の脱落対策について

屋内プールにおける天井脱落事故について

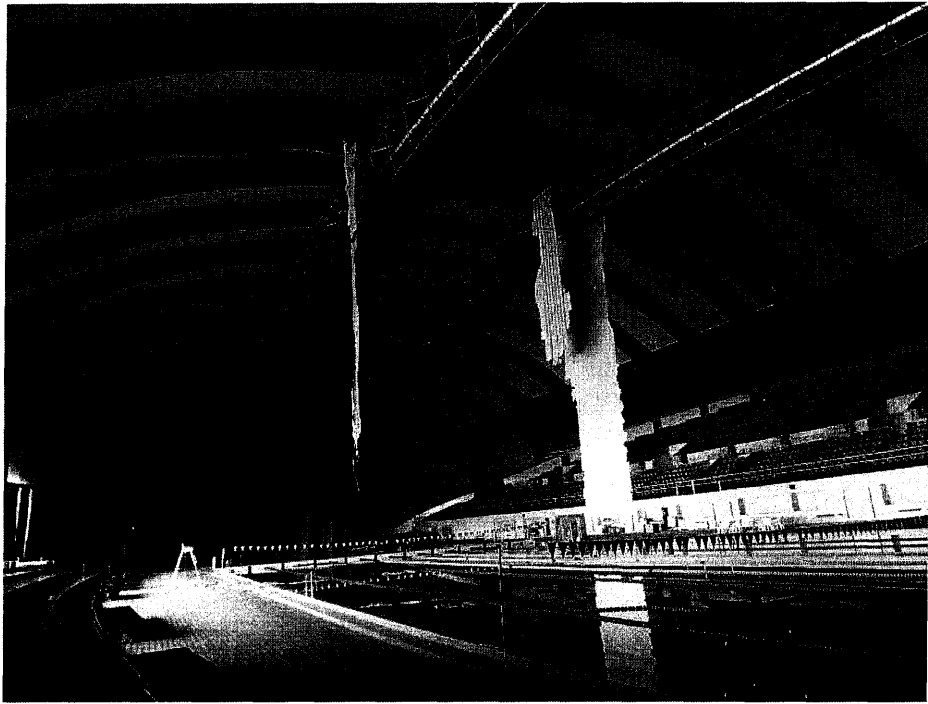
- ・野縁と野縁受けを接合するクリップの外れにより、天井板と野縁が一体で脱落している。
- ・天井材が脱落した箇所以外でもクリップの外れにより、天井面の垂れ下がりがあある。
- ・脱落が生じた近傍の天井下地材や天井板には顕著な劣化は認められない。

クリップが広い範囲にわたって外れていることから、外力（地震と想定される）によりクリップが外れ、その後、クリップが天井の重さに耐えきれずに外れて脱落したものと考えられる。

図 1 - 1 天井脱落状況

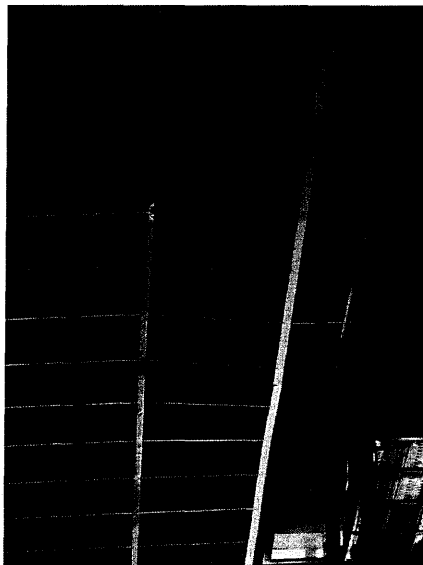
図 2 - 3 脱落箇所下部天井面ゆがみ

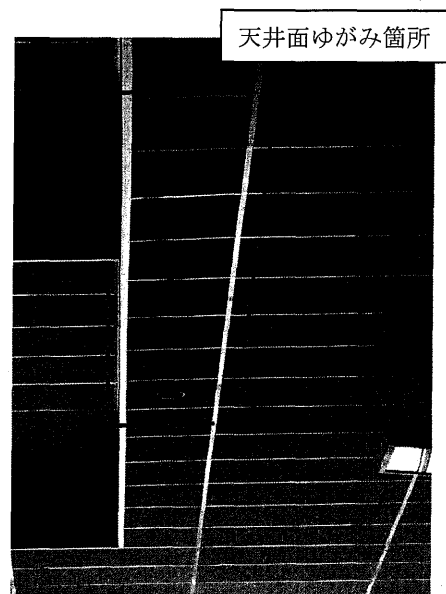
図 2 - 4 天井立ち上がり部下部天井面ゆがみ
 (立ち上がり部下地リベット抜けあり)
 ※今回の天井板脱落箇所ではない
