### エレベーターの適切な維持管理と戸開走行防止について

# 宮城県仙台市内エレベーター事故調査報告書(概要)

## 社会資本整備審議会 昇降機等事故調査部会

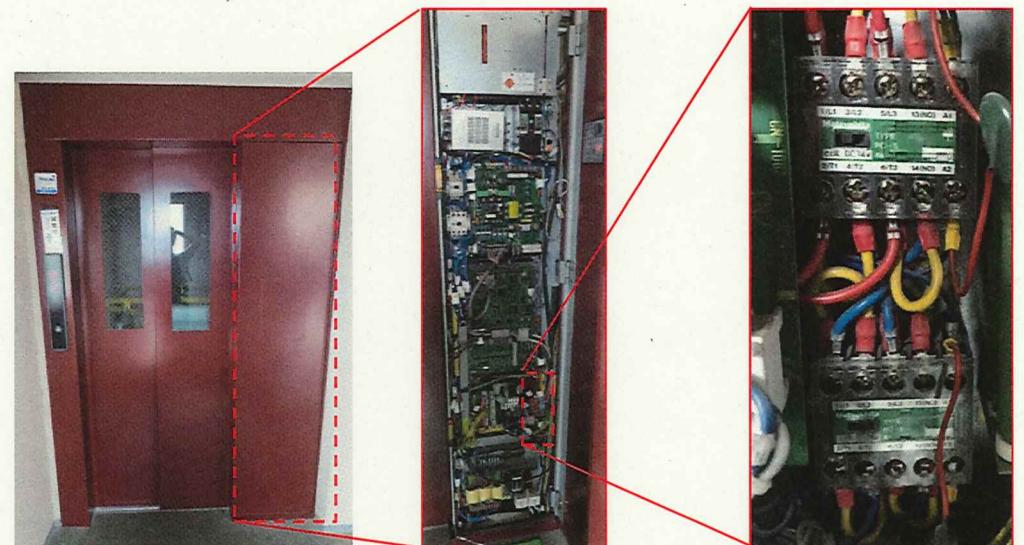
写真1 最上階乗場

写真2 制御盤

写真3 ブレーキ回路内電磁接触器

○かごが最上階である4階の床レベルよりも約310mm上で停止していた。

○釣合おもりは緩衝器に衝突し、緩衝器は35mm圧縮していた。

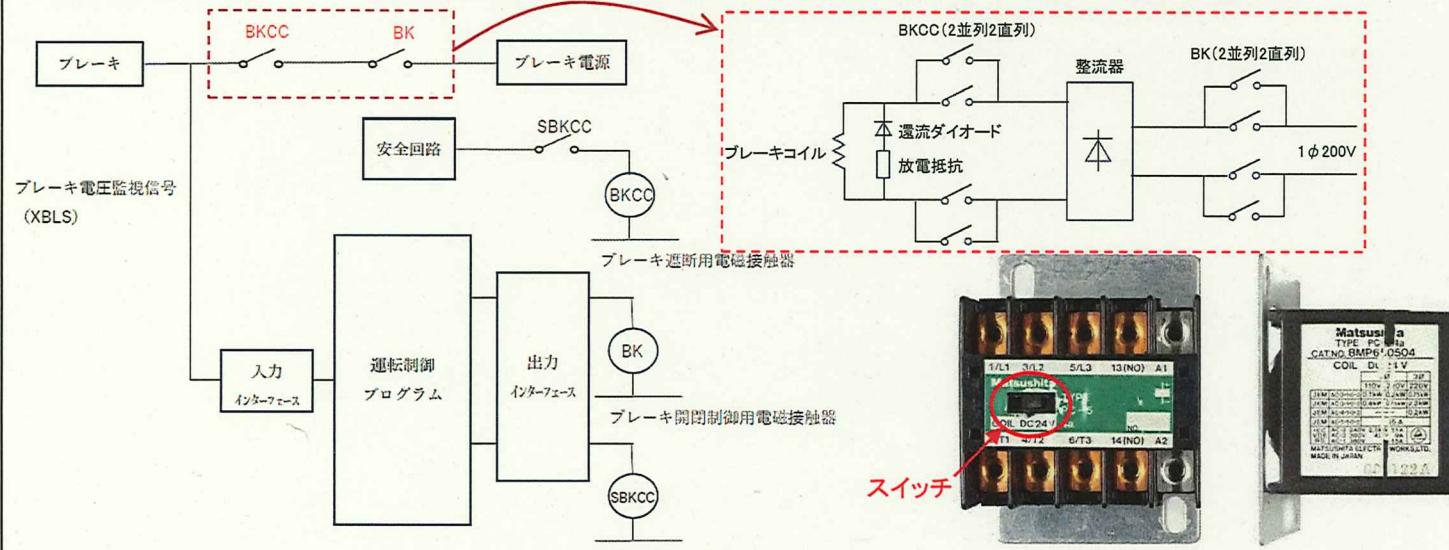
図1 ブレーキ回路の模式図

○ブレーキ電源からの電流のON/OFFを2つの電磁接触器(BK, BKCC)で制御している。

○BKはブレーキ開閉制御用電磁接触器であり、かごが走行/停止する度に動作する。

○BKCCは異常検知時のブレーキ遮断用電磁接触器であり、エレベーターの主電源がONになり安全回路が機能している間は常に閉じている。

○運転制御プログラムはブレーキへ印加される電圧(XBLS)を常時監視しており、BKのON/OFF状態とXBLSの整合性に異常が検知された場合にBKCCによりブレーキ電源を遮断し、エレベーターを停止させる回路となっている。

- 事故機のブレーキ回路は、BKの異常を検知し、BKCCにてブレーキ回路を遮断できる回路構成であったが、BKCCの異常が検知されない回路構成となっており、BKCCの異常時にブレーキ回路を遮断することができない設計であった。
- 東芝は、当該ブレーキ回路をフェールセーフ設計と認識していたが、フェールセーフ設計とは、「それぞれの接点に溶着等の不具合が生じた場合でも、運行指令と接点からの信号又はブレーキの作動状態等との不整合を検知するなどし、自動的にかごを制止させる設計」であることから、当該回路はフェールセーフ設計に該当しないと認められる。
- ※平成28年11月11日付 国土交通省住宅局建築指導課長通知(国住指第2606号)
- フェールセーフ設計に該当しない場合は、電磁接触器の交換基準を製造業者が示す必要があるが、フェールセーフ設計と誤認していたため、BKCCの交換目安は示されていたものの、BK、BKCCともに交換基準は示されていなかったと認められる。

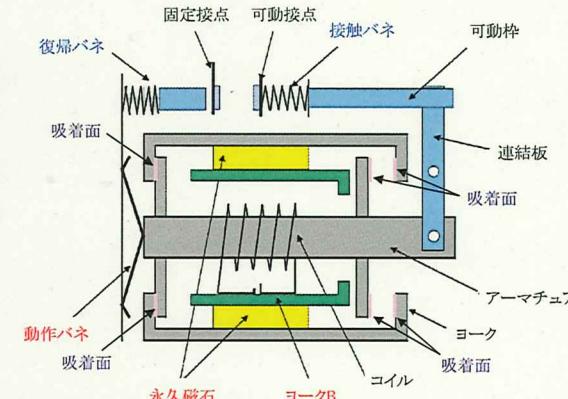
図2 電磁接触器内部模式図  
(OFF状態)

○BK, BKCCいずれも同一製造元の同一型番である(写真4、図2、図3)。

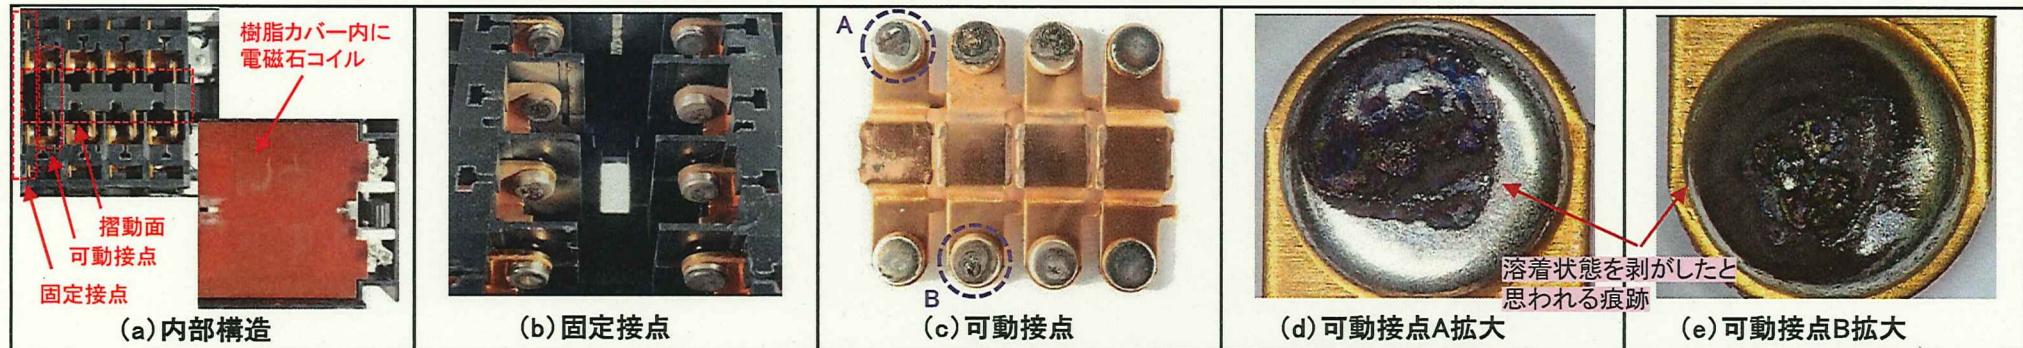
- 事故後にBK、BKCCの動作状態を目視で確認したところ、いずれもOFF側にスイッチは向いていたとのこと。
- 電磁接触器の製造業者によりBK、BKCCの外観/内部調査、及び動作特性確認を実施した結果、以下のとおりである。
  - ・BK、BKCCの外観上面には、どちらの凹部等にも粉塵等の付着は確認されるものの使用年数相当程度であった。
  - ・BK、BKCCの内部には、どちらの摺動面にも大きな擦れ及び引っ掛け等の痕跡は認められなかった。
  - ・BKの接点には溶着があったと判断できる痕跡及び溶着状態を機械的に剥がしたと思われる痕跡が確認された(写真5(c)～(e))。
  - ・BKCCの接点面には銀の析出が確認された(写真6(c)～(e))。
  - ・BK、BKCCいずれも投入電圧、開放電圧は基準値内であり導通も問題なかった。

写真5 電磁接触器(BK)の内部写真

- 電磁接触器(BK)の接点面には溶着があったと判断される痕跡があり、事故発生時は接点溶着によりON故障※が発生していたと推定される。接点溶着に至った原因については、開閉アークにより経年的に溶着したものと考えられる。
- ※ON故障：電磁接触器に電流が流れていない状態において接点が電磁接触器の通電時(ON時)と同様な状態になっている故障状態。
- 電磁接触器(BKCC)の接点面には僅かではあるが銀の析出が確認されたことから、BKCCは直流回路での経年使用により接点材が転移して溶着したものと考えられる。
- 事故機に使用されていた電磁接触器(BK、BKCC)は、永久磁石を使うことで開閉する力を低減させる構造であり、少ない電力で動作できる反面、開離力が弱いため、溶着しやすい構造であると考えられる。
- 開閉アークによる溶着、銀の析出による溶着に加え、開離力が弱い構造であることも起因してON故障に至った可能性が考えられる。

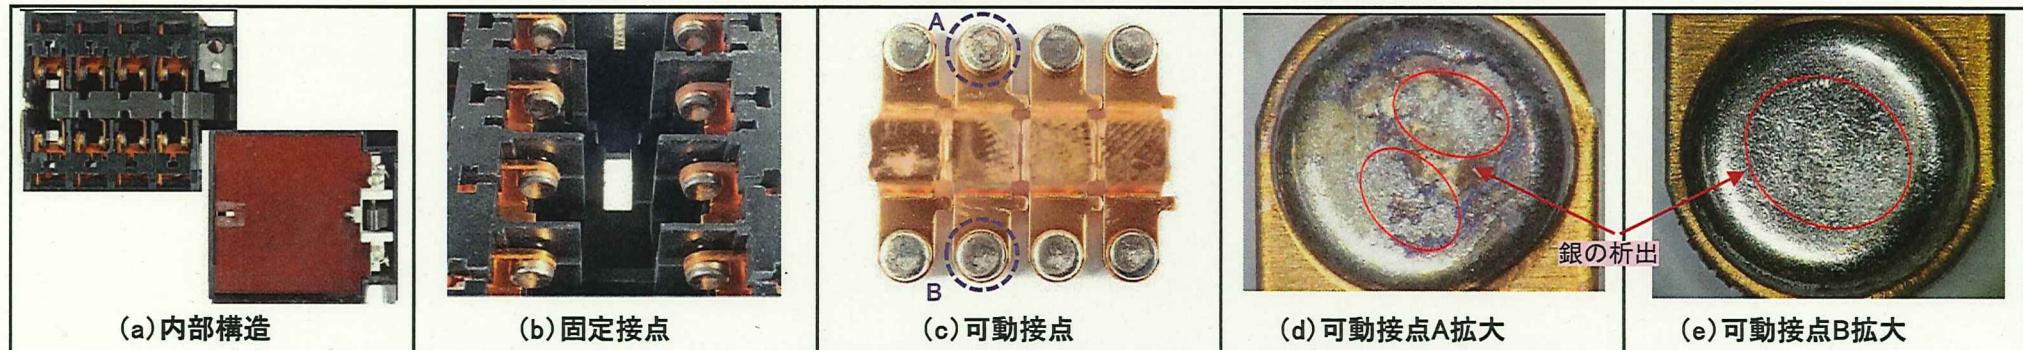
写真6 電磁接触器(BKCC)の内部写真
